エレクトロライフ 設置後配管調査報告書

エレクトロライフ
設置後配管調査報告書

作業日 2024年12月17日

株式会社マシンソル
電話：03-3598-8841

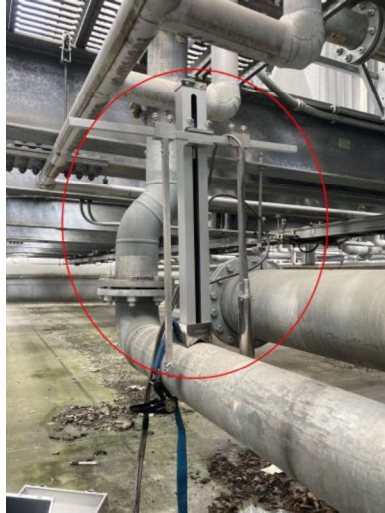
○配管閉塞率

閉塞率=12%	閉塞率=8%	閉塞率=4%
9月11日	10月29日	12月17日
閉塞率 往き	閉塞率 往き	閉塞率 往き

X線非破壊測定装置を使用して、配管内のスケール付着状況を測定いたしました。設置から3か月経過した段階での結果は以下の通りです。

- ・閉塞率：12%→8%→4%

この結果から、エレクトロライフの設置により、スケールが徐々に軟化し、溶解・除去されていることが確認できました。設置当初と比べて、閉塞率は8%の減少を示しており、エレクトロライフの効果が現れていると考えられます。

現在は、装置を取り外した状態のため、スケールの再付着リスクが懸念されます。

再付着が進行すると、冷却水の流れが阻害され、冷却性が低下、生産に影響を及ぼす可能性がございます。

このようなリスクを未然に防ぐためにも、ぜひエレクトロライフの継続的な運用をご検討いただければ幸いです。

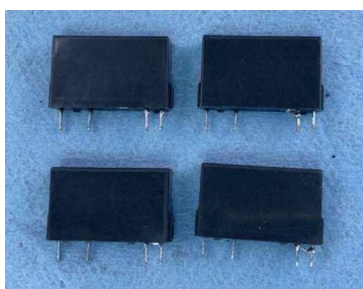
基板リレー交換

リレー（取外品）

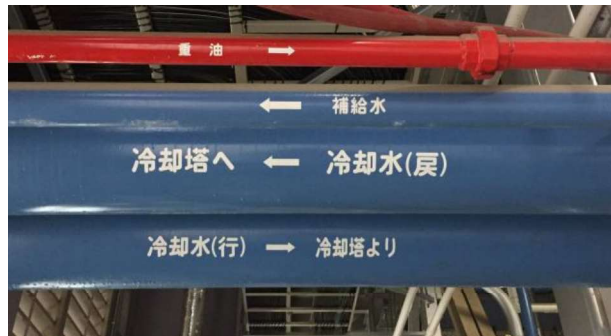
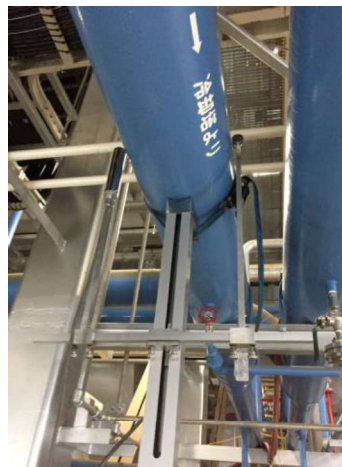
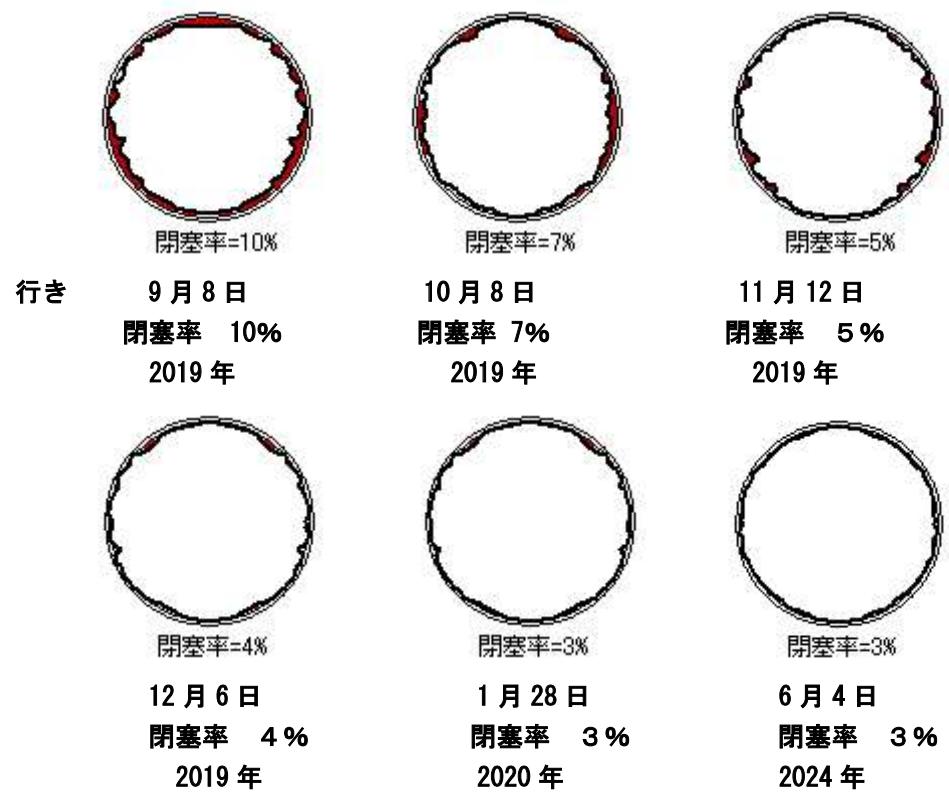
配管閉塞率

閉塞率=11%

閉塞率=10%

閉塞率=7%

閉塞率=4%

閉塞率=3%

行き 3% 戻り 4% の結果でした。

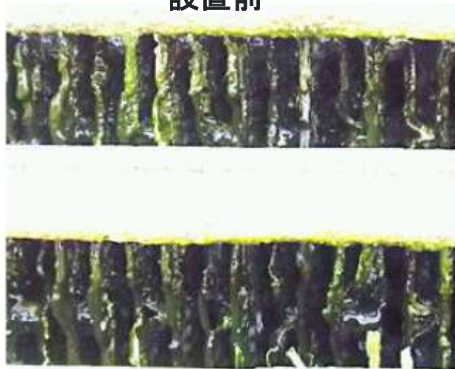
設置前

E-Copperを設置後4週間で、藻が半減(設置場所 日本国内)
